## Ausgrabungen in der römischen Gutsanlage von Hechingen-Stein

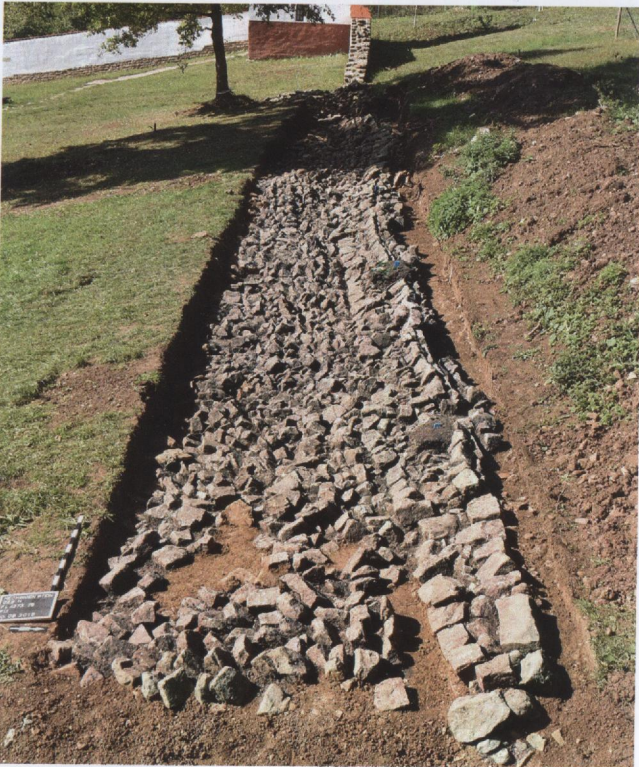
127 ▽ Hechingen-Stein. Blick auf die umgestürzte nördliche Hofmauer. Im Hintergrund ist ein Teil des rekonstruierten nordwestlichen Eckturms zu sehen.

ten Teilstücken der Hofmauer untersucht (Abb. 127).

Es handelt sich hierbei um einen Mauer- verlauf von 20 m Länge zwischen den bereits erwähnten, schon untersuchten Bereichen. Somit ist die nördliche Hofmauer auf einer Länge von rund 55 m bekannt und dokumentiert. Sie zeigt über die gesamte Strecke dasselbe Bild.

Das Fundament besteht aus kleinteiligem Stubensandsteinmaterial mit einer Breite von rund 0,6 m. Darauf liegt die untere gesetzte Fundamentlage aus bis zu 0,4 m großen behauenen Stubensandsteinen. Diese ist stark nach Süden hin verkippt, teilweise sind diese Steine um 90 Grad gedreht. Dies lässt sich mit dem instabilen, aus Keuper bestehenden Untergrund erklären.

Das gesamte ehemals aufgehende Mauerwerk war noch im Verband umgefallen und liegt südlich anschließend. Es lassen sich

bis zu 18 Steinlagen aus behauenen Stubensandsteinen nachweisen, die meist noch in ihrer ursprünglichen Reihung liegen. Damit lässt sich eine ursprüngliche Höhe von etwas über 2 m rekonstruieren. Den obersten Abschluss bildeten Dachziegel. Unter dem Mauerversturz fand sich eine stark abgegriffene, noch nicht bestimmte römische Münze, die eventuell einen Hinweis zur Datierung der Hofmauer liefern könnte.
